UNA INVESTIGAZIONE DA MANUALE

Inizia così la storia di una sciagura dell'aria che ha riguardato il volo China Airlines 611 la cui analisi ha fatto letteralmente impazzire gli investigatori alla ricerca di quale potesse essere stata la causa dell'improvvisa scomparsa del velivolo dagli schermi radar.

NL 16/2024 29 aprile 2024

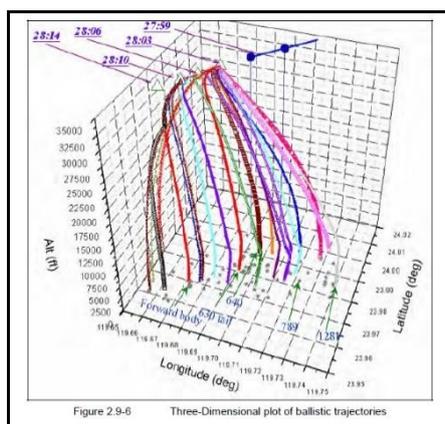
Si fece ricorso al software usato da Frank Taylor nelle investigazioni su Lockerbie e Ustica un programma che avrebbe permesso di determinare la sequenza della destrutturazione (4) e fu grazie proprio a questo

software che si poté determinare che il primo pezzo dell'aereo a staccarsi e precipitare in mare proveniva dalla parte posteriore, vicino alla coda. Gli investigatori puntarono allora la ricerca nella parte terminale dell'aereo. Erano stati recuperati oltre 600 pezzi del velivolo e si pose particolare attenzione ai pezzi appunto della parte posteriore del jumbo.

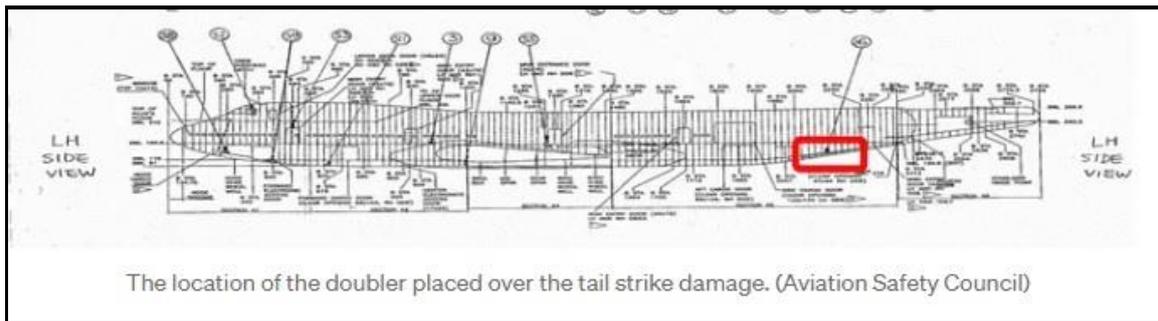
La ricerca durò parecchio tempo finché un investigatore dell'NTSB notò un pezzo di lamiera, catalogata col numero 640 che attirò la sua attenzione. Si cercava la fatica del metallo, ossia la rottura incrementale di un componente metallico in seguito a molte applicazioni di carico ripetitive. I segni della fatica del metallo includono una superficie di frattura piatta, anziché irregolare, e la presenza di numerose striature sulla superficie di frattura, come gli anelli di un albero. Nella figura che segue mostriamo l'esatta collocazione del pezzo che mostrava lacerazioni da fatica del metallo.

Come possiamo vedere il pezzo 640 proveniva dalla parte posteriore in basso del jumbo: quel punto che nelle fasi di atterraggio o decollo può essere soggetto a “strisciate” , il frequente e ben noto evento di “**tail strike**” . (5)

Ebbene dopo una paziente ricerca si poté appurare che il 7 febbraio 1980, **22 anni prima dell’incidente**, quel velivolo in atterraggio a Hong Kong aveva avuto un *tail strike*. La parte danneggiata venne ovviamente riparata, ma la riparazione non fu fatta secondo le regole stabilite dalla casa costruttrice. Risultato: dopo 22 anni e un gran numero di pressurizzazioni e depressurizzazioni della struttura, la parte danneggiata (e mal riparata) si era lacerata provocando una **decompressione esplosiva**.

“La riparazione permanente del colpo di coda non è stata eseguita in conformità con l’SRM del Boeing, in quanto l’area di superficie danneggiata nella sezione 46 non è stata rimossa (rifilata) e il raddoppio della riparazione non si è esteso sufficientemente oltre l’intera area danneggiata per ripristinare la resistenza strutturale.” (6)

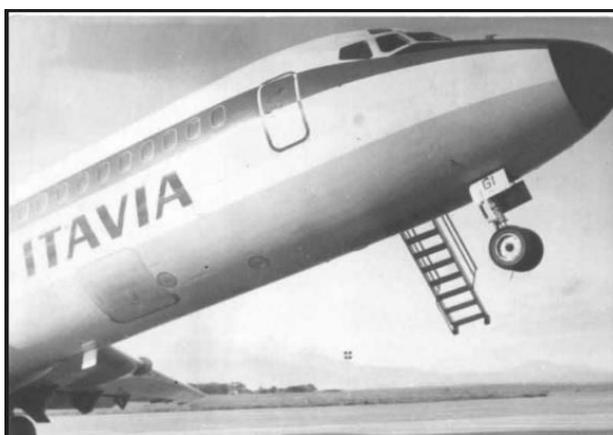
Quando nel 2005 uscì il rapporto investigativo su China 611, venne spontaneo al sottoscritto indagare se per caso IH870 avesse avuto danni che avrebbero potuto giustificare una improvvisa decompressione esplosiva e trovai che sull'aeroporto di Cagliari il **15 novembre 1977** l'I-TIGI aveva subito danni alla parte posteriore inferiore della coda a causa di raffiche di vento. E navigando su Internet ancora oggi si può trovare una foto piuttosto eloquente su questo incidente.

15.11.77	Riparazione struttura di fusoliera (con schema di riparazione Douglas) e controlli per accertamento danni effettuati a seguito adagiamento del velivolo sulla coda all'aeroporto di Cagliari (riparate ordinate di fusoliera deformate nell'incidente al di fuori della zona pressurizzata secondo disegno approvato dal Costruttore) - (V. Rapporto di Avaria RAI n° 0482/c del 28.11.77).
----------	---
