LA TRAGEDIA DELL' AEROFLOT 1492

L'Interstate Aviation Committee di Mosca ha reso noto in data 30 Marzo 2025 il rapporto investigativo su un drammatico incidente occorso il 5 maggio 2019 all'aeroporto Sheremetyevo di Mosca nel quale hanno perso la vita 41 dei 78 occupanti a bordo.

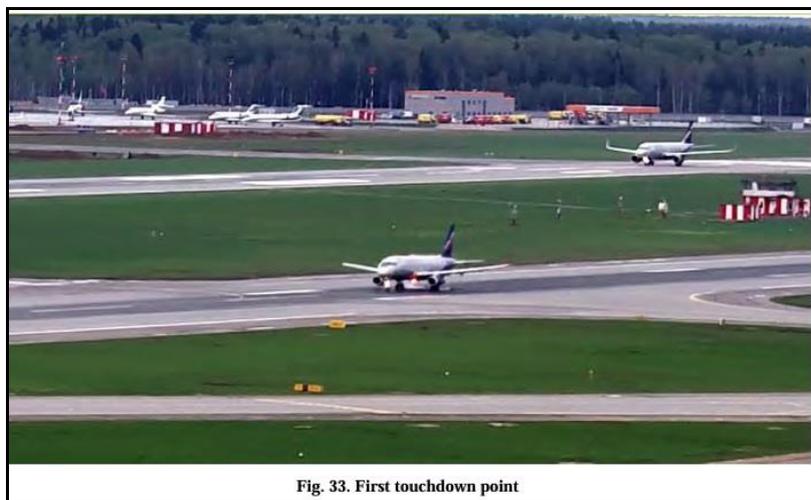
Fig. 33. First touchdown point

Alle 18:30 l'aereo ha sorvolato la soglia della pista ed è atterrato ad una distanza di 900 m oltre la soglia ad una velocità di 158 nodi (*prima immagine, figura 33*). L'atterraggio è avvenuto con una forza g di almeno 2,55 g e un successivo rimbalzo a un'altezza di circa 2 m.

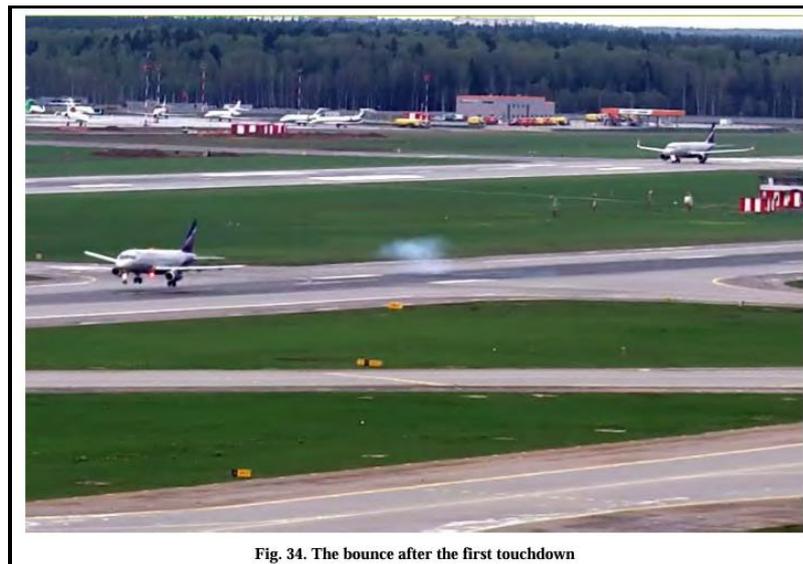
Fig. 34. The bounce after the first touchdown

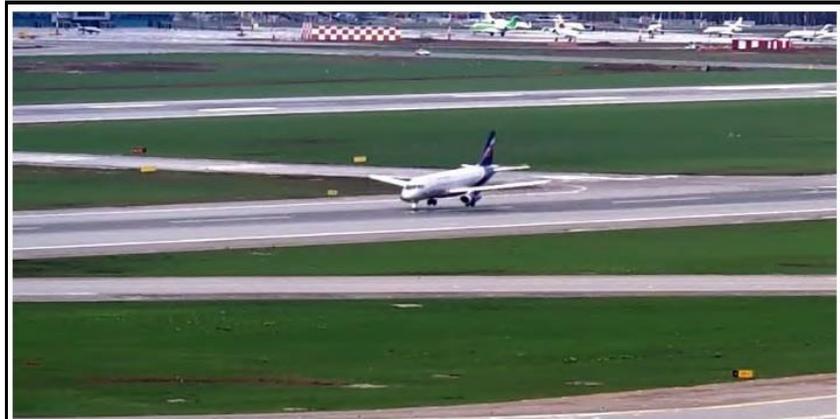
Fig. 35. The place of the second touchdown

Dopo due secondi l'aereo è atterrato di nuovo sul carrello di atterraggio anteriore con un carico verticale di 5,85 g, ed è rimbalzato a un'altezza di 6 m. (*figura 35*).

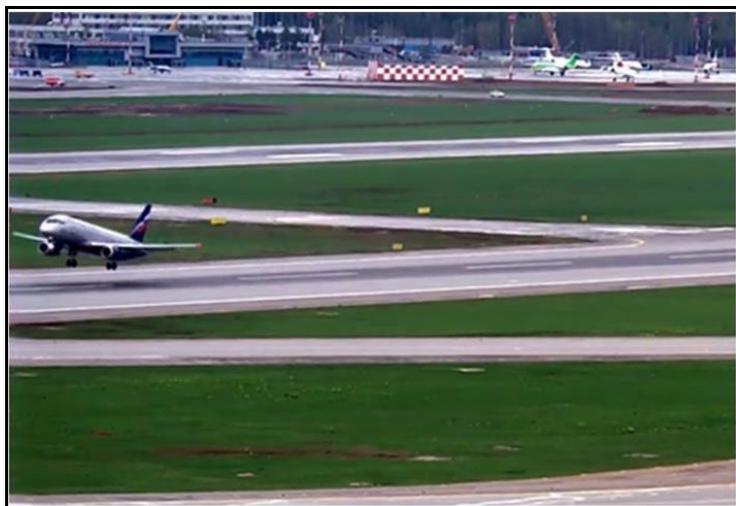
Fig. 36. The aircraft bounce after the second touchdown

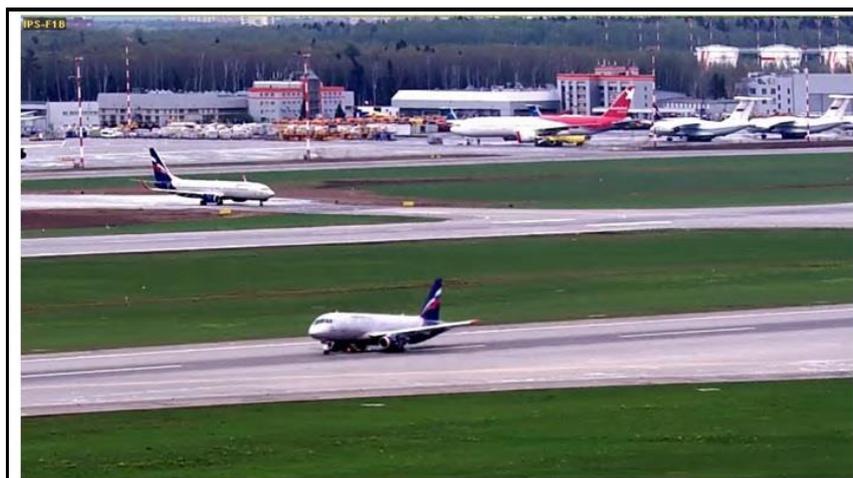
Fig. 37. The place of the third touchdown

Il terzo atterraggio (*figura 37*) dell'aereo è avvenuto a una velocità di 140 nodi con un sovraccarico verticale di almeno 5g. Questo ha causato la rottura della struttura alare e delle linee di alimentazione.

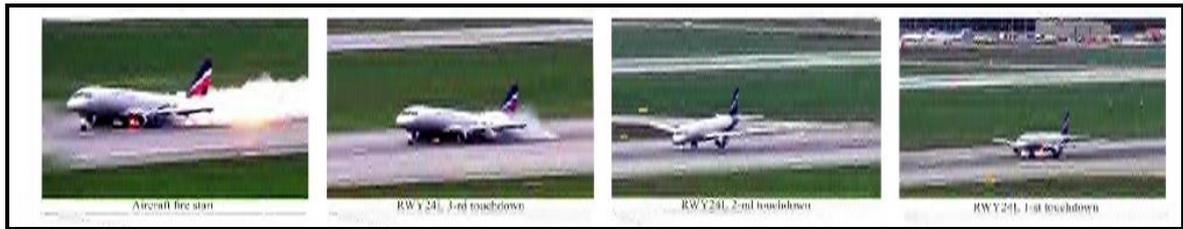
La sequenza completa dei 3 touchdown fino al collasso del carrello, la fuoriuscita di carburante e l'incendio

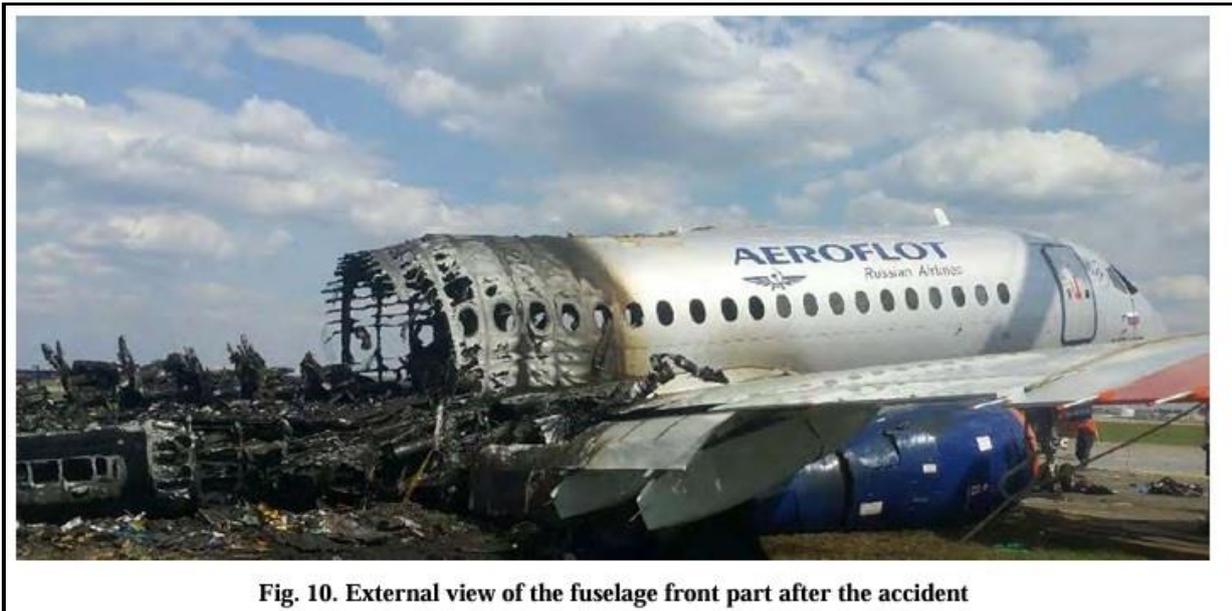
Fig. 10. External view of the fuselage front part after the accident
