## IL PERICOLO DI PERDITE DI OSSIGENO NEL COCKPIT

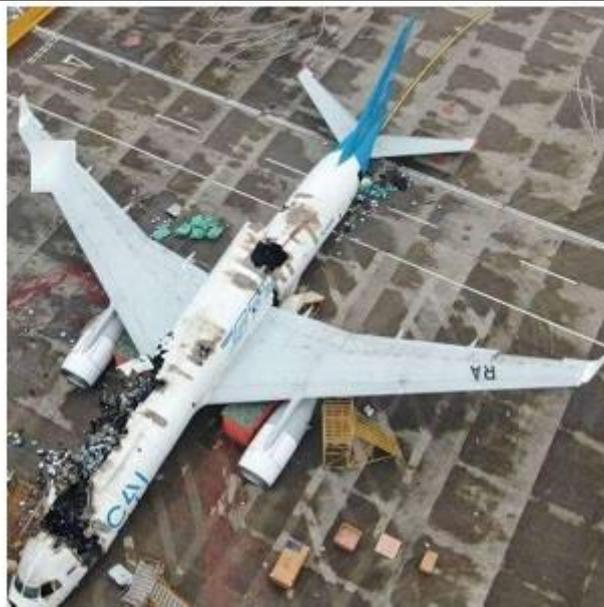
Figure 1 Bird View of the Wreckage

*“Il team investigativo ritiene che l'area iniziale dell'incendio fosse all'interno della console sul lato destro della cabina di pilotaggio e che l'origine dell'incendio fosse situata dietro il pannello di controllo audio, davanti al dispositivo di spegnimento e riduzione dell'ossigeno, sopra le unità di controllo del regolatore. La causa più probabile dell'incendio è il malfunzionamento dei componenti del sistema di ossigeno dell'equipaggio all'interno della console di destra, che ha provocato una perdita di ossigeno e la formazione di un ambiente effimero ricco di ossigeno nello spazio ristretto. Il notevole calore generato o emesso dai componenti e dai sistemi dell'aereo in questo spazio ha incendiato i materiali combustibili presenti nell'ambiente ricco di ossigeno. La fuoriuscita di ossigeno ha aggravato lo sviluppo e la diffusione dell'incendio che ha provocato danni ingenti all'aeromobile.”*

- (ECEC\_AAR\_2022\_01-001) raccomanda alla CAA russa di rivedere il sistema di ossigeno per l'equipaggio degli aeromobili della famiglia TU-204/214, individuando e sostituendo i componenti del sistema di ossigeno invecchiati o difettosi, per evitare perdite accidentali di ossigeno per l'equipaggio.
- (ECEC\_AAR\_2022\_01-002) raccomanda a Tupolev PJSC di valutare la considerevole generazione o emissione di calore da parte dei sistemi e dei componenti intorno al sistema di ossigeno per l'equipaggio degli aeromobili della famiglia TU-204/214 e di individuare ed eliminare le fonti di calore pericolose vicino ai componenti delle prese ossigeno per l'equipaggio.

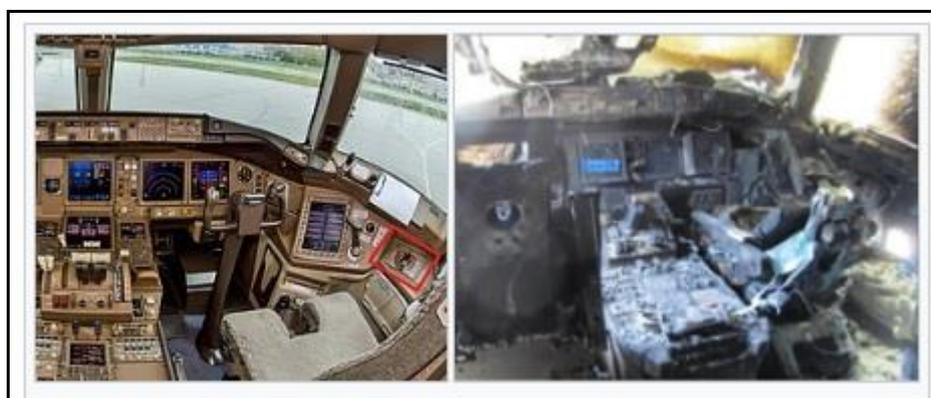
*Nell'immagine di sinistra evidenziata con un cerchio rosso è riportata la postazione della maschera di ossigeno del primo ufficiale, a destra la cabina di pilotaggio dopo l'incendio del B777 avvenuto all'aeroporto del Cairo..*

L'indagine successiva stabilì che l'incendio aveva avuto origine nell'area di stoccaggio del sistema di ossigeno di emergenza dell'equipaggio, ma non fu possibile determinare con certezza la fonte di innesco, né la causa della perdita di ossigeno che aveva alimentato l'incendio. Appaiono evidenti analogia con quanto avvenuto a Hangzhou dimostrando ancora una volta quanto pericolose possano essere le perdite di ossigeno all'interno dei velivoli.
