FUMI TOSSICI A BORDO DELL'AIRBUS 380

La South African Civil Aviation Authority ha pubblicato il 4 settembre scorso il Rapporto investigativo sull'incidente avvenuto il 12 luglio 2023 a un Airbus 380 di British Airways (1) in volo da Johannesburg a Londra. L'aereo effettuava il volo BA-56 con 429 passeggeri e 24 membri dell'equipaggio, quando l'equipaggio ha dichiarato il Mayday, interrotto la salita a circa FL280 segnalando la presenza di fumo in cabina di pilotaggio e in cabina. L'aeroporto ha immediatamente assegnato la pista 03L/21R per l'emergenza e l'aereo è rientrato a Johannesburg circa 50 minuti dopo la partenza. L'aeromobile si è fermato sulla pista, l'equipaggio ha spento i motori e ha chiesto ai servizi di emergenza di controllare l'aeromobile. I servizi di emergenza (fatto questo del tutto usuale nei casi di "fume events") riferivano che il velivolo sembrava a posto. L'aereo veniva rimorchiato sul piazzale dopo 45 lunghi minuti di disagio per i 429 a bordo.

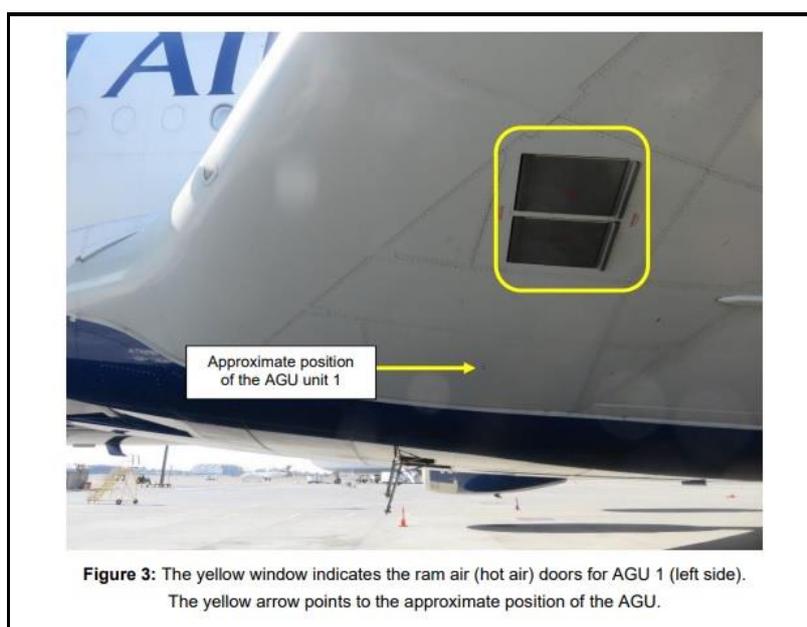
“La macchina a ciclo d'aria (ACM) danneggiata è una delle due unità ACM dell'Unità di generazione dell'aria (AGU). L'aeromobile è dotato di due AGU, quindi ci sono in totale quattro ACM per aeromobile. L'unità ACM 2, installata nell'AGU 1, situata sul lato sinistro dell'aeromobile (vista da poppa), si è guastata.”

Figure 3: The yellow window indicates the ram air (hot air) doors for AGU 1 (left side). The yellow arrow points to the approximate position of the AGU.

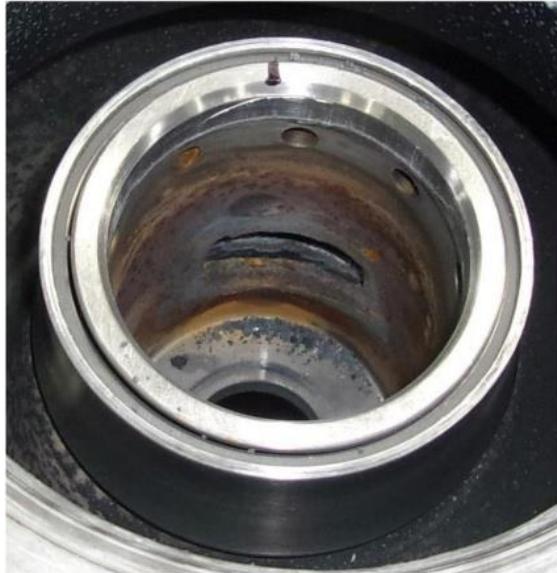
L'odore acre penetrato nella cabina di pilotaggio e nelle aree della cabina ha indotto l'equipaggio a dichiarare un Mayday e a richiedere un ritorno a terra a causa dell'avaria dell'unità 2 della macchina a ciclo d'aria (ACM), che fa parte dell'unità di generazione dell'aria 1. Il fretting [danni da corrosione di superfici fra loro in contatto] osservato sul cuscinetto del perno della turbina è stato probabilmente la fonte dell'odore acre. Il cedimento di altri componenti (cuscinetto di estremità del ventilatore, cuscinetti reggispinta, rotore del compressore ed entrambi i rotori della turbina) è stato associato a danni che hanno portato all'arresto del sistema rotante. (2)

Figure 13: The inside of the turbine end shaft with a hole that had developed at the point of failure of the turbine end journal bearing.

The hole had formed at the tip of the bulge due to the heat generated by contact between the rotating shaft and the stationary parts.

*L'interno dell'albero della turbina con un foro che si è sviluppato nel punto di rottura del cuscinetto della turbina
Il foro si è formato sulla punta del rigonfiamento a causa del calore generato dal contatto tra l'albero rotante e le parti fisse.
(Pag.25)*
