## L'AEREO E' DANNEGGIATO MA NESSUNO SE NE ACCORGE

La *German Federal Bureau of Aircraft Accident Investigation* (BFU) ha pubblicato il Rapporto Investigativo su una sequenza di incidenti occorsi a un Airbus 320-214 (1) in un primo tempo all'aeroporto di Heraklion durante la fase di decollo e in un secondo tempo durante l'atterraggio che lo stesso aeromobile effettuava il giorno successivo all'aeroporto di Kavala, sempre in Grecia. Gli incidenti sono occorsi in data 10/11 luglio 2021 e solo quest'anno a settembre la BFU ha emesso le sue conclusioni sull'insolito susseguirsi di eventi e di "sviste".

**NL 56/2024** 20 ottobre 2024

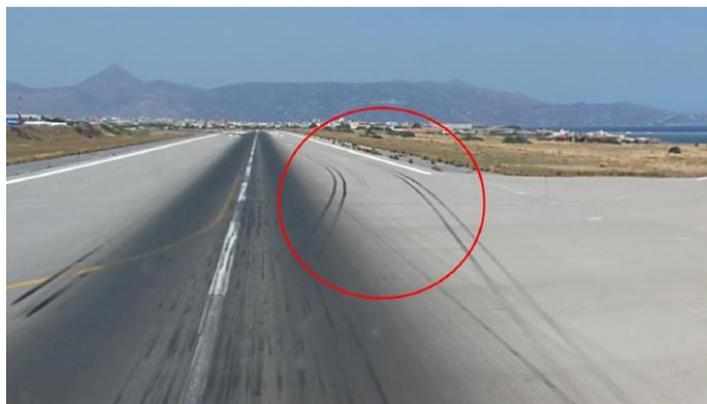
**10 luglio, il decollo abortito.** Il 10 luglio l'aereo era impegnato sulla tratta da Heraklion a Dusseldorf (122+6) ma il decollo veniva abortito a causa del fatto che pochi secondi prima di raggiungere la velocità di decisione V1, l'aereo virava a destra verso il bordo pista a causa di un inopportuno input del pedale del timone destro. Secondo quanto chiarito dalla BFU si era verificata una rotazione/derotazione dinamica che ha causato un tasso di de-rotazione molto elevato quando il carrello di atterraggio anteriore ha toccato nuovamente terra. Per la precisione questo il testo originale del Rapporto: *"a dynamic rotation/de-rotation occurred which caused a very high de-rotation rate when the nose landing gear touched down again."* (2) Comunque l'attenuatore dell'ammortizzatore del carrello di atterraggio era ancora funzionante nonostante i gravi danni. Il reparto *maintenance* presente a Heraklion (3) non aveva ricevuto alcuna informazione dall'equipaggio sulla rotazione/de-rotazione dinamica e sulle elevate accelerazioni laterali durante il mancato decollo. E' così avvenuto che il personale di manutenzione ha rimesso in servizio l'aeromobile dopo aver sostituito la sera stessa tutte e quattro le ruote del carrello d'atterraggio principale e l'Airbus è stato quindi rimesso in servizio con l'ammortizzatore del carrello d'atterraggio danneggiato e in condizioni di non aeronavigabilità. Ma, attenzione, questa condizione di inagibilità viene dichiarata nel rapporto investigativo, ma nessuno a Heraklion lo aveva accertato, né l'equipaggio né i tecnici a terra.

Fig. 1: Rubber traces on runway 27 caused by the rejected take-off

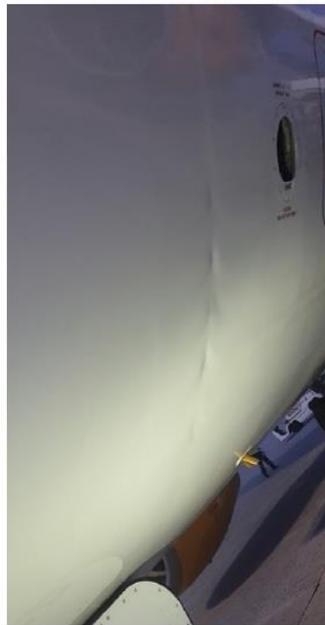
walkaround esterni. Giunti all'aeroporto di Kavala, l'11 luglio 2021, solo allora venivano rilevati evidenti danni alla struttura della fusoliera nella zona del carrello d'atterraggio anteriore.

Fig. 15: Damage of the fuselage skin on the left side  
Source: Operator

d'atterraggio anteriore abbiano causato il danno strutturale della fusoliera anteriore durante l'atterraggio a Kavala.

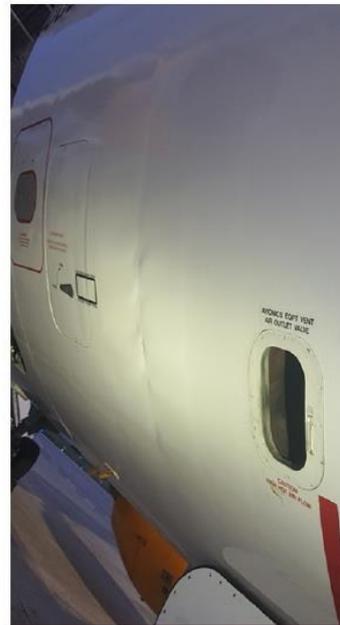
Fig. 16: Damage of the fuselage skin on the right side  
Source: Operator

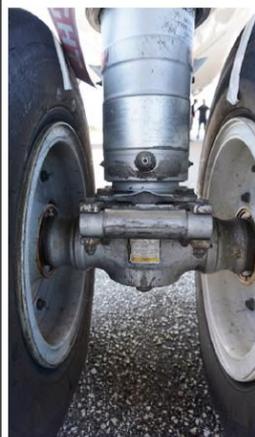
Fig. 19: Deflated nose landing gear shock absorber  
Source: BFU

- a) Deformazione iniziale del cilindro dell'ammortizzatore NLG (Noise Landing Gear) dopo l'abortito decollo del 10 luglio a Heraklion;
- b) La deformazione è però aumentata durante i voli successivi. A causa dei voli precedenti e dei carichi che li accompagnavano, la crepa nel cilindro si era aperta dopo il decollo a Kavala e si era verificata una perdita di pressione nell'ammortizzatore del carrello di atterraggio anteriore, a cui hanno contribuito anche la forte deformazione del cilindro e la tenuta dinamica danneggiata;
- c) È molto probabile che la combinazione di un'elevata velocità di de-rotazione del carrello d'atterraggio anteriore durante l'atterraggio e la mancanza di smorzamento del carrello

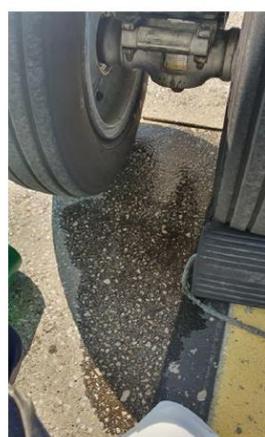
Leakage at the nose landing gear shock absorber  
Source: Operator
