RISCHIO CATASTROFE CAUSA FUMI TOSSICI

5 ottobre 2024, alle ore **15.10** -tempo del Pacifico- il volo Frontier Airlines 1326, un Airbus A321-211 (1), viene coinvolto in un serio incidente causato dall'incendio dei freni durante l'atterraggio sulla pista 26L dell'aeroporto internazionale Harry Reid di Las Vegas, Nevada. I danni risultano aver coinvolto la zona carrello, alle ruote, ai pneumatici e ai freni. Il motivo dell'incidente che poteva trasformarsi in una tragedia? Un ennesimo caso di fumi tossici sprigionatisi sia nella cabina passeggeri, come nel cockpit che ha costretto l'equipaggio ad un affrettato rientro.

NL 58/2024 30 ottobre 2024

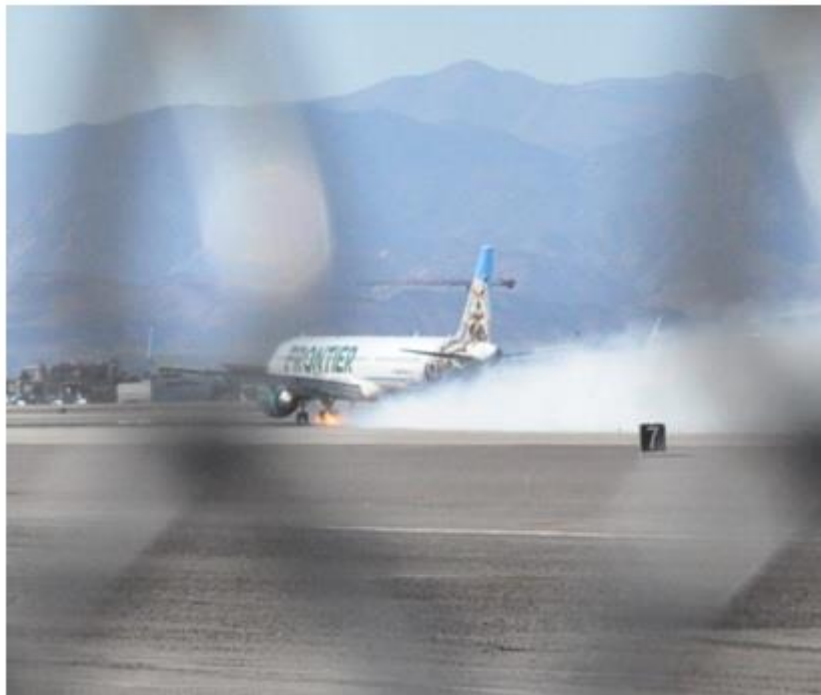
Alcune fotografie prese da personale a terra e le registrazioni video hanno mostrato che, poco dopo l'atterraggio, il fumo ha iniziato a scorrere dietro entrambi i carrelli di atterraggio principali prima che le fiamme fossero visibili. Le fiamme sembravano spegnersi poco prima che l'aereo si fermasse. Il personale e le attrezzature antincendio dell'aeroporto giunti presso l'Airbus provvedevano a iniettare agenti estinguenti intorno al carrello di atterraggio e ai motori.
