## DOPO TURBOLENZE E GRANDINE ECCO IL “DUTCH ROLL”

**NL 27/2024** 15 Giugno 2024

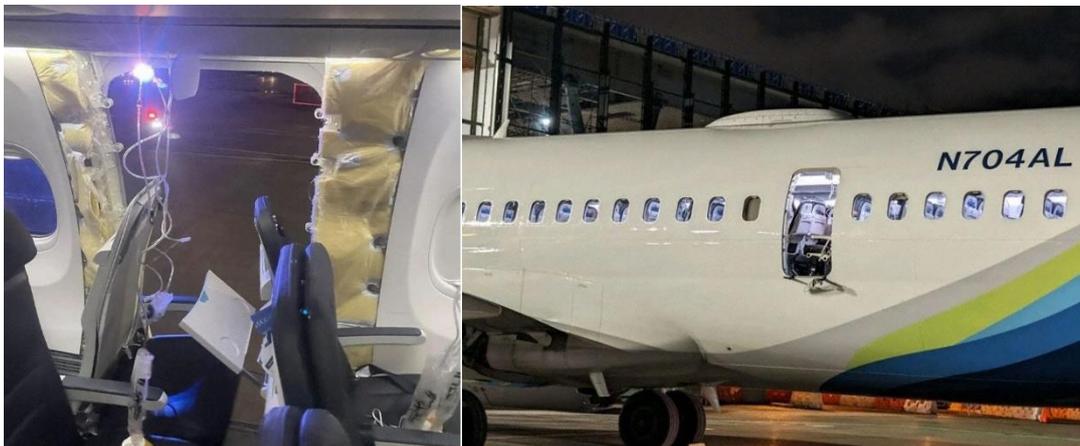
Foto relative all'incidente (senza vittime) avvenuto il 5 gennaio 2024 al 737-9MAX di Alaska Airlines
