UNA INVESTIGAZIONE DA MANUALE

Inizia così la storia di una sciagura dell'aria che ha riguardato il volo China Airlines 611 la cui analisi ha fatto letteralmente impazzire gli investigatori alla ricerca di quale potesse essere stata la causa dell'improvvisa scomparsa del velivolo dagli schermi radar.

NL 16/2024 29 aprile 2024

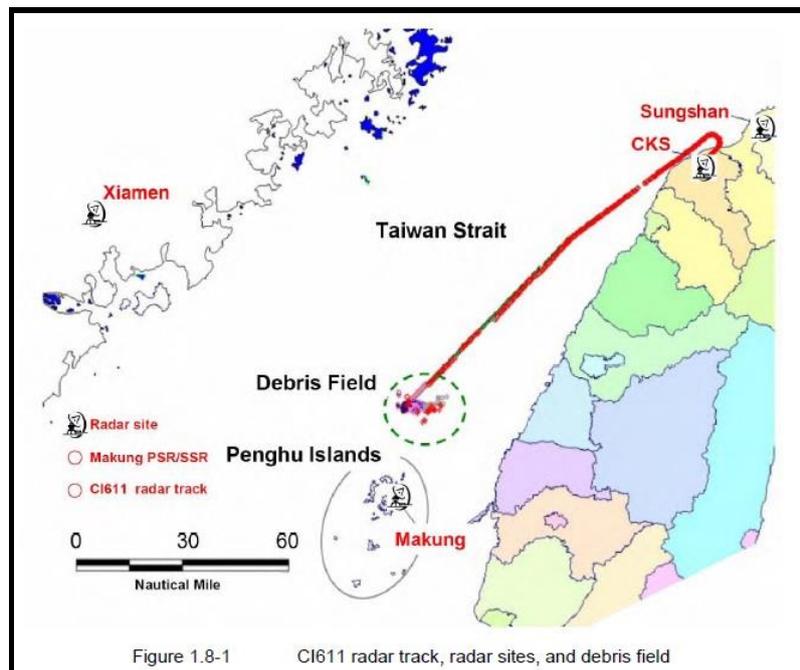
Il 25 maggio 2002, un Boeing 747 con 225 persone a bordo, in volo da Taipei a Hong Kong, scompare dagli schermi radar senza lanciare alcun messaggio radio e precipita nel mar dello Stretto di Taiwan. Era un incidente avvenuto nella parte di mare frontiera fra Taiwan e la Cina di Pechino la quale già allora era dedita svolgere quotidiane esercitazioni militari, con lanci di missili, ingenti movimenti navali e caccia che talvolta sconfinavano nello spazio aereo di Taiwan. C'erano tutti i presupposti insomma per pensare a un missile lanciato per sbaglio o una collisione con velivoli militari. (1)

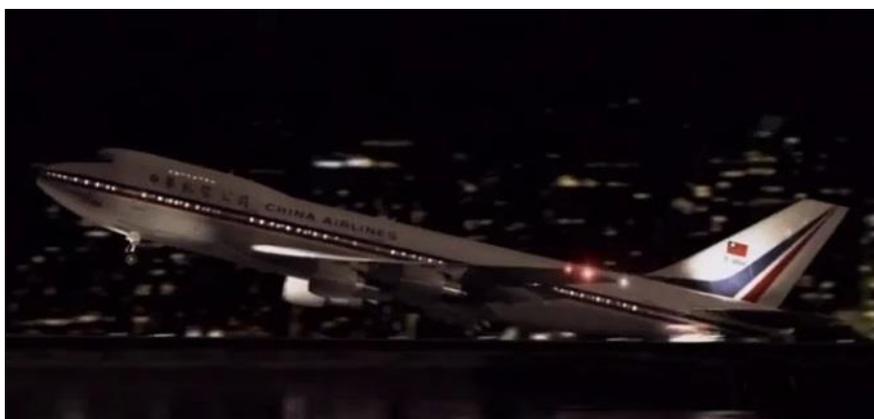
Come possiamo vedere il pezzo 640 proveniva dalla parte posteriore in basso del jumbo: quel punto che nelle fasi di atterraggio o decollo può essere soggetto a “strisciate” , il frequente e ben noto evento di “**tail strike**” . (5)

Ebbene dopo una paziente ricerca si poté appurare che il 7 febbraio 1980, **22 anni prima dell’incidente**, quel velivolo in atterraggio a Hong Kong aveva avuto un *tail strike*. La parte danneggiata venne ovviamente riparata, ma la riparazione non fu fatta secondo le regole stabilite dalla casa costruttrice. Risultato: dopo 22 anni e un gran numero di pressurizzazioni e depressurizzazioni della struttura, la parte danneggiata (e mal riparata) si era lacerata provocando una **decompressione esplosiva**.

Le analisi che seguirono fatte sui pezzi limitrofi al rottame 640 permisero di confermare l’ipotesi del lavoro di manutenzione fatto non seguendo le procedure stabilite.
