BATTERIE AL LITIO E SICUREZZA VOLO

NL 42/2024 6 settembre 2024

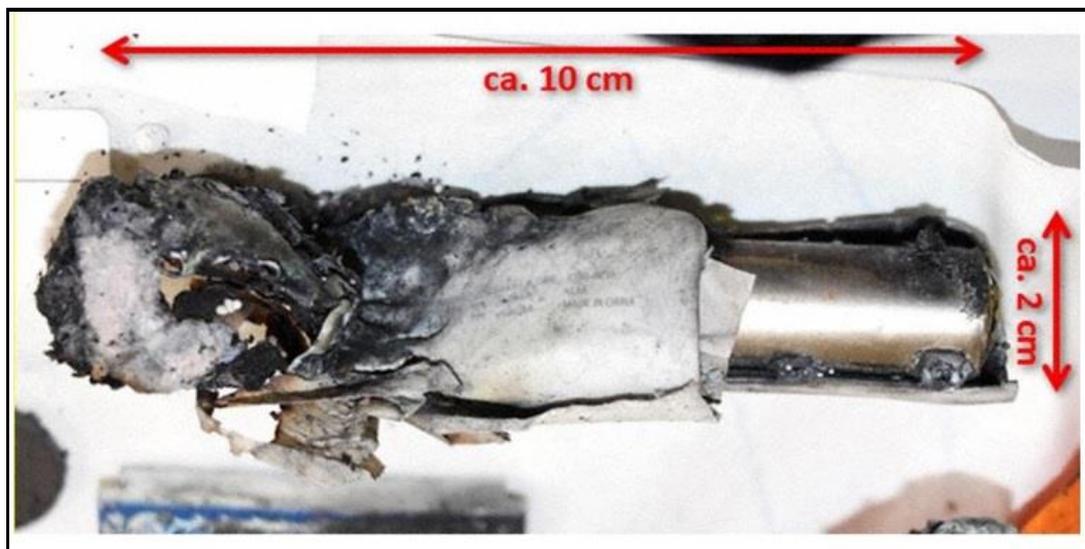
La batteria contenuta nel caricabatterie coinvolta nell'incidente al volo TAP

21 agosto 2018: un Airbus A320-200 di TAP Portugal, (CS-TNH), che effettuava il volo TP-574 da Lisbona a Francoforte con 171 passeggeri e 6 membri dell'equipaggio, era in fase di avvicinamento finale a Francoforte quando una passeggera ha notato del fumo provenire dal suo bagaglio a mano, ha identificato un caricabatterie come fonte del fumo e ha tentato di rimuovere il caricabatterie dal bagaglio; a causa del calore intenso non è riuscita a estrarlo riportando ustioni alla mano. Anche il personale di bordo ha notato il fumo e ha scaricato un estintore Halon, quindi ha raffreddato la batteria in acqua e ha messo al sicuro il dispositivo e la batteria in un contenitore sicuro nella toilette. Un passeggero ha riferito che all'improvviso si è sentito un odore elettrico pungente, ha controllato il suo telefono, che era a posto, poi si è guardato intorno. Uno dei vicini di posto aveva lo smartphone in carica e ha capito che si trattava di un telefono che stava per subire una fuga termica.

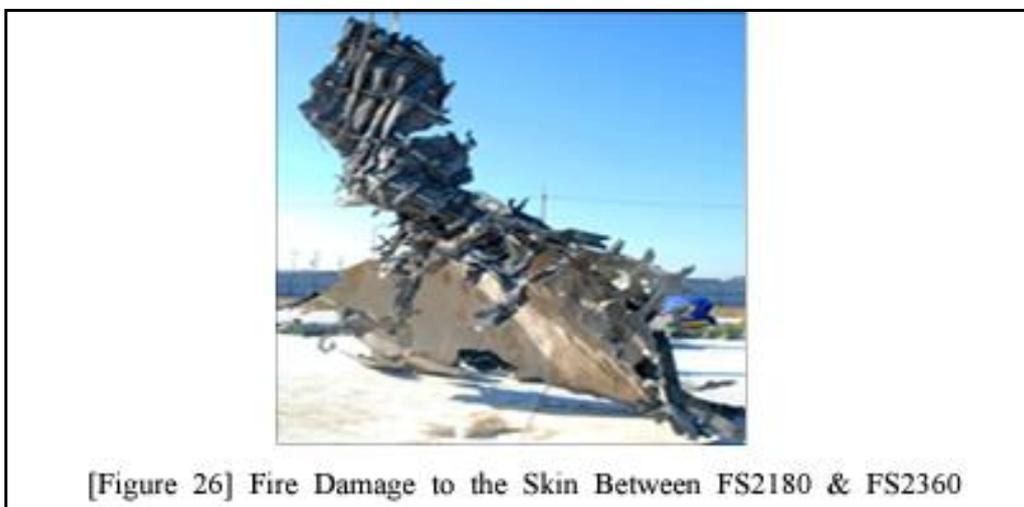
Immagine tratta dalla pag.50 del Rapporto Investigativo

L'aereo trasportava 58 tonnellate di carico, tra cui 0,4 tonnellate di materiali potenzialmente pericolosi come batterie al litio, vernici, soluzioni di amminoacidi e resina sintetica. L'Aviation and Railway Accident Investigation Board (ARAIB) della Corea del Sud ha determinato la causa di questo incidente come segue:

Un incendio si è sviluppato ai pallet contenenti merci pericolose. L'incendio è rapidamente degenerato con modalità tali da non riuscire ad essere domato, ha causato il distacco di alcune parti della fusoliera dall'aeromobile a mezz'aria, provocando l'incidente.

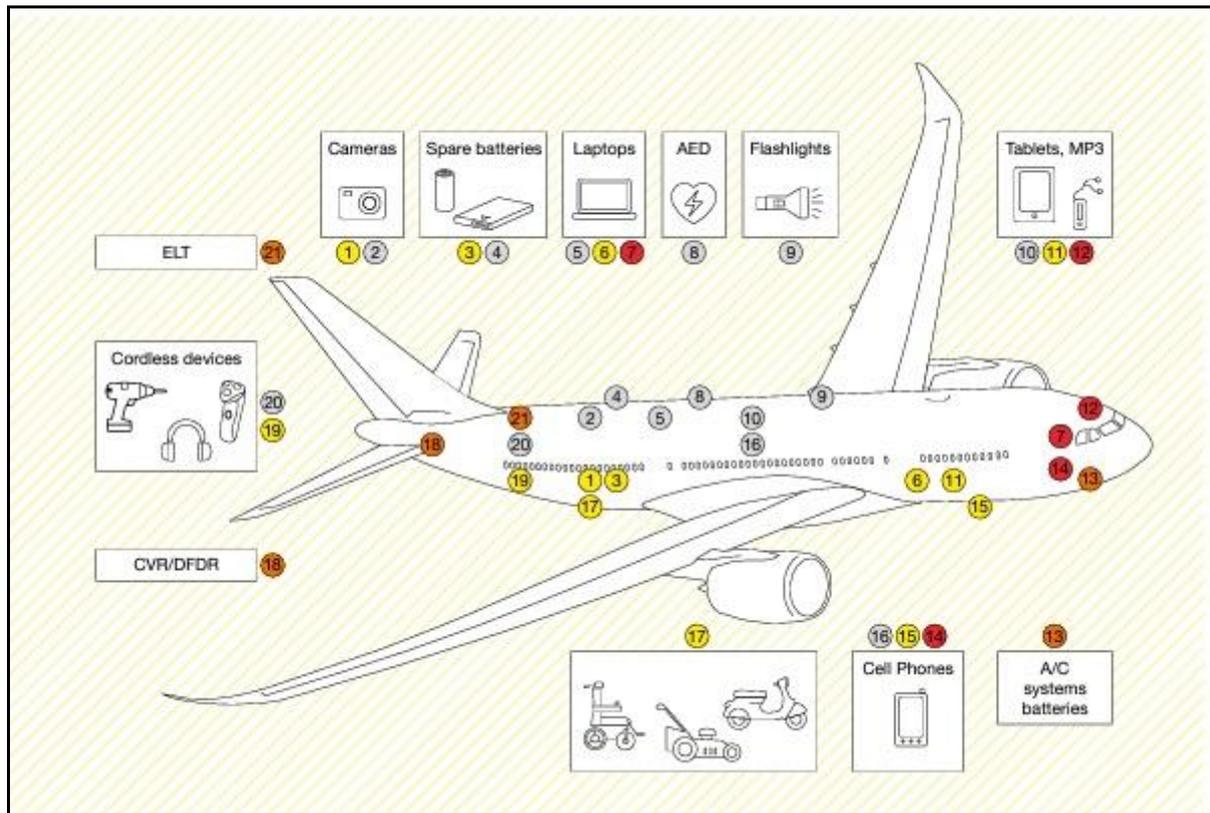
Nelle due immagini soprariportate (2) ci si può rendere conto dell'esteso uso che ne viene fatto all'interno di un normale velivolo.

- In the cockpit as part of tablets used for flight data support
- In the cargo holds carried as cargo or in passengers baggage
- In the aircraft design.
